東和酵素株式会社

ミタゲンクリアー報告書

10月9日に採水した貴社ブース循環水の状況をご報告致します。

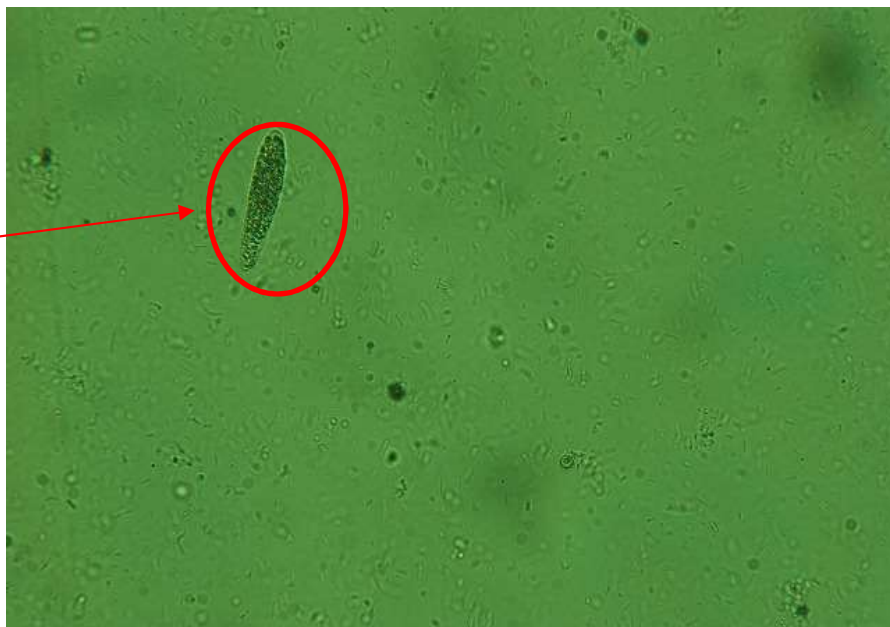
塗装ブース循環水の顕微鏡観察状況

顕微鏡観察の結果、全体的にフロックが確認できず、遊離バクテリアのみ確認できることからミタゲン菌の活性が非常に低い状態です。しかしながら原生動物（ユウグレナ）も確認することができました。原生動物は汚水の中では生息することができません。原生動物の出現はミタゲン菌によりブース循環水が浄化されていることを示します。

倍率 400倍
生物相
ユーグレナ
遊離バクテリア
スラッジ

ミタゲン菌は好気性菌のため、十分に活性化するためには適切な溶存酸素が必要となります。バイオブースにおいてはスラッジが蓄積すると、循環水量が減少するとともに溶存酸素の総量も減少してしまい、浄化効率が著しく低下します。バイオ処理を効率よく行うためには、水槽内に溜まったスラッジは出来るだけこまめに除去して頂き、適正な量を維持する必要がありますので、日々の管理を引き続きよろしくお願い致します。

塗装ブースは菌の生息にとって厳しい環境にあり、ミタゲン菌も徐々にダメージを受けて活性力が衰えてしまいます。定期的にミタゲンクリアーを投入することで活性力のあるミタゲン菌が確保され、安定したバイオ処理を行う事が出来ますので、菌の補給投入も併せてお願いいたします。
