東和酵素株式会社
報告者 重田和麻

ミタゲンクリアー報告書

8月21日に採水した貴社ブース循環水の状況をご報告致します。

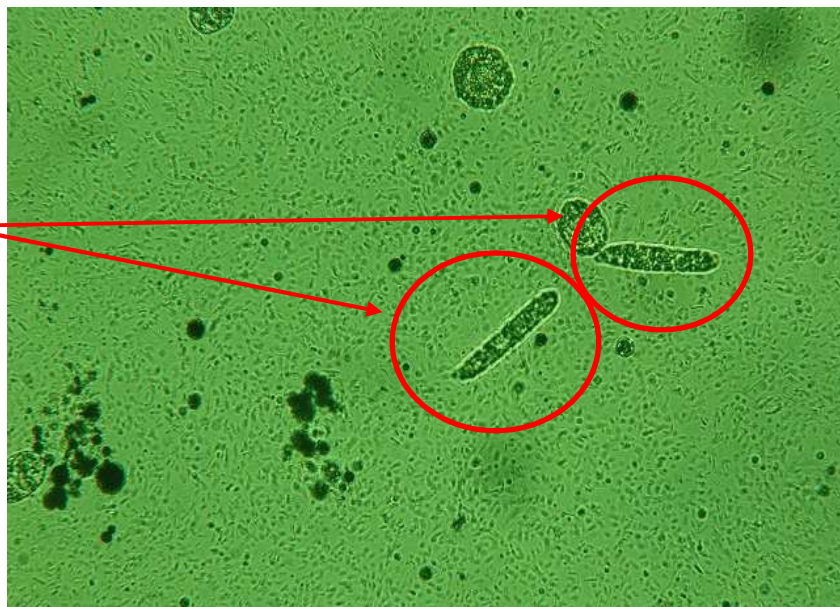
塗装ブース循環水の顕微鏡観察状況

顕微鏡観察の結果、原生動物が確認できることから、ミタゲン菌によるブース水の浄化がされている様子が伺えますが、全体的にフロックが小さく、遊離バクテリアが多く確認できることからミタゲン菌の活性が低い状態です。しかしながら原生動物（ユグレナ）も確認することができました。原生動物は汚水の中では生息することができません。原生動物の出現はミタゲン菌によりブース循環水が浄化されていることを示します。

倍率 400倍
生物相
ユーグレナ
ミタゲン菌のフロック
遊離バクテリア
スラッジ

サンプル水測定の結果、循環水のpH・粘度は至適範囲内の数値を示しており、ミタゲン菌の繁殖に適した環境になっております。有効菌数が少ないため、投入数量を1度で良いので2袋にしてください。

ミタゲン菌は好気性菌のため、十分に活性化するためには適切な溶存酸素が必要となります。バイオブースにおいてはスラッジが蓄積すると、循環水量が減少するとともに溶存酸素の総量も減少してしまい、浄化効率が著しく低下します。バイオ処理を効率よく行うためには、水槽内に溜まったスラッジは出来るだけこまめに除去して頂き、適正な量を維持する必要がありますので、日々の管理を引き続きよろしくお願い致します。

塗装ブースは菌の生息にとって厳しい環境にあり、ミタゲン菌も徐々にダメージを受けて活性力が衰えてしまいます。定期的にミタゲンクリアーを投入することで活性力のあるミタゲン菌が確保され、安定したバイオ処理を行う事が出来ますので、菌の補給投入も併せてお願いいたします。
