東和酵素株式会社

ミタゲンクリアー報告書

11月12日に採水した貴社ブース循環水の状況をご報告致します。

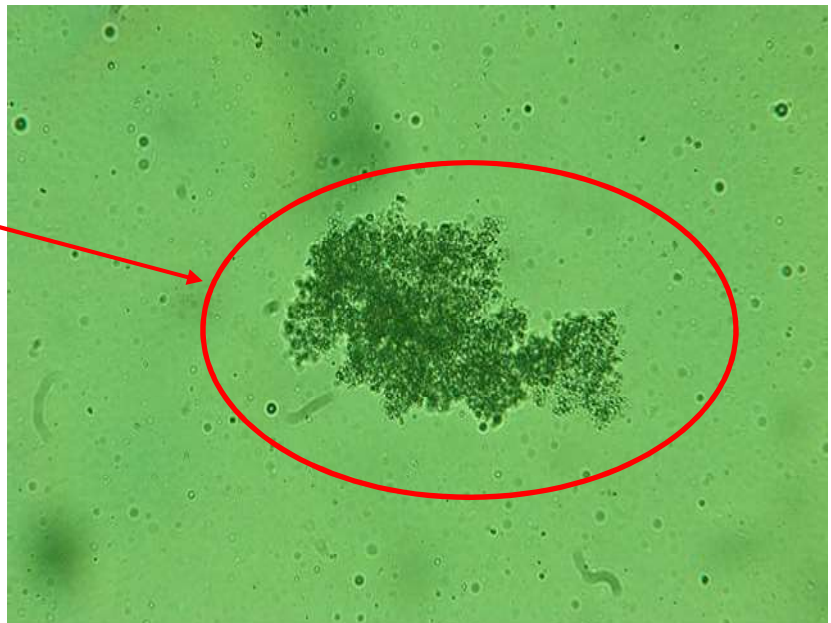
塗装ブース循環水の顕微鏡観察状況

顕微鏡観察の結果、フロックが確認できることから、ミタゲン菌の繁殖に適した環境が保持され、ブース水の浄化がなされていることが伺われます。

倍率 400倍
生物相
ミタゲン菌のフロック 遊離バクテリア スラッジ

ミタゲン菌は好気性菌のため、十分に活性化するためには適切な溶存酸素が必要となります。バイオブースにおいてはスラッジが蓄積すると、循環水量が減少するとともに溶存酸素の総量も減少してしまい、浄化効率が著しく低下します。バイオ処理を効率よく行うためには、水槽内に溜まったスラッジは出来るだけこまめに除去して頂き、適正な量を維持する必要がありますので、日々の管理を引き続きよろしくお願い致します。

塗装ブースは菌の生息にとって厳しい環境にあり、ミタゲン菌も徐々にダメージを受けて活性力が衰えてしまいます。定期的にミタゲンクリアーを投入することで活性力のあるミタゲン菌が確保され、安定したバイオ処理を行う事が出来ますので、菌の補給投入も併せてお願いいたします。
